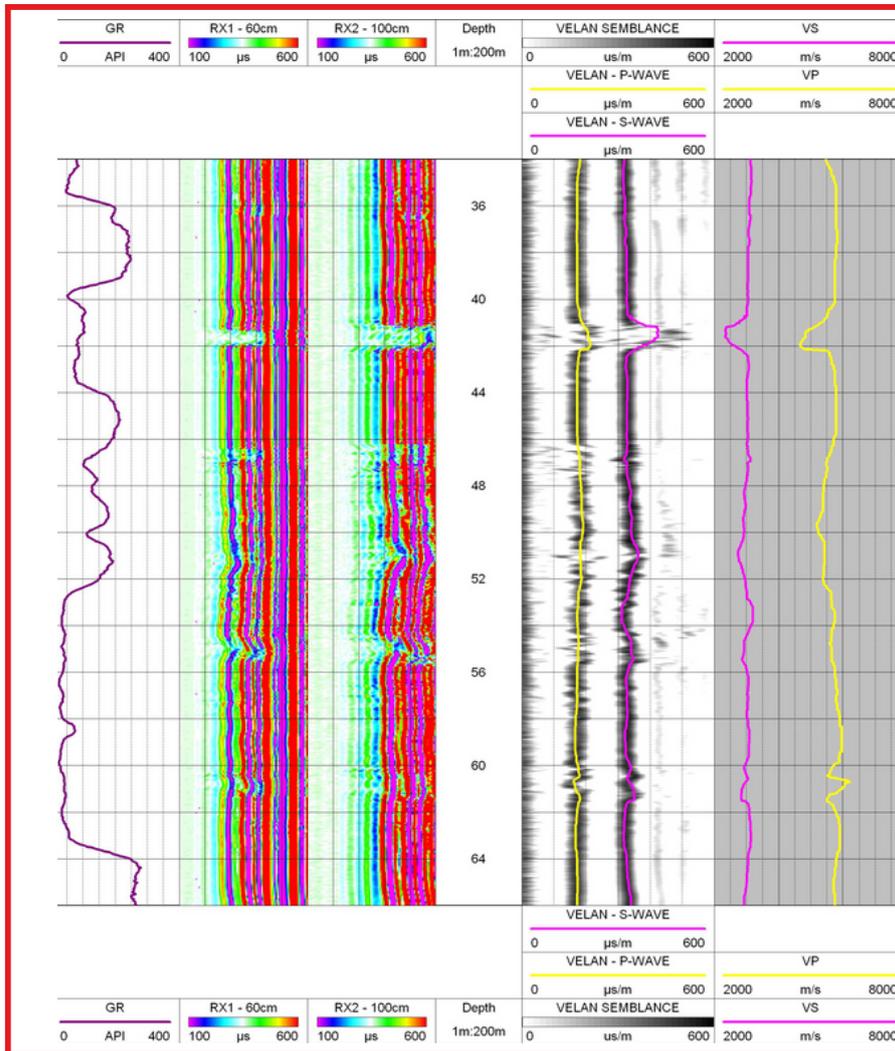
L'exemple de diagraphie présenté à gauche a été enregistré dans un forage effectué dans une séquence de formations métamorphiques des Alpes françaises dans le cadre d'une étude géotechnique. Le forage est incliné de plus de 45 ° par rapport à la verticale.

La sonde **FWS60G** utilisée est équipée de deux récepteurs de train d'ondes soniques (situés à 60 et 100 cm de l'émetteur) et d'un détecteur gamma naturel.

Un processus d'analyse de vitesse basé sur la méthode de semblance a été appliqué aux données brutes afin d'obtenir les vitesses acoustiques des ondes P et S.

Entre 40 et 56 m, le forage a traversé une zone fracturée, comme le montrent les pertes d'énergie du signal et la diminution de la vitesse acoustique calculée.

Les variations de la réponse aux rayons gamma (à l'extrême gauche de l'image) délimitent clairement les différentes unités lithologiques rencontrées par le forage sur cet intervalle.

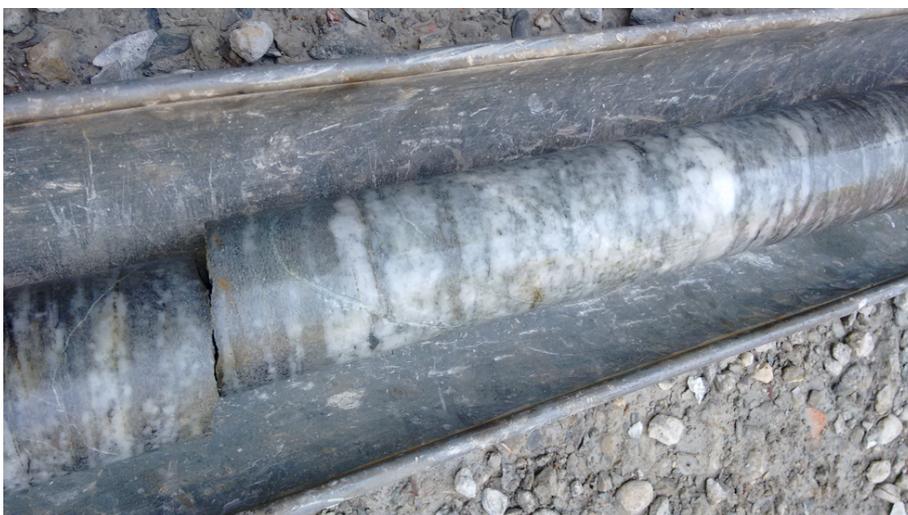
Le forage a traversé des roches métamorphiques très dures et abrasives (méta-calcaires, gneiss à multiples veines de quartz et horizons riches en quartz), la photo ci-contre montre un échantillon type de carotte.
