Dans le cadre d'un projet d'exploration minière de métaux de base en Pologne, les sondes BHTV42 et OPTV52 ont été utilisées pour obtenir des images de paroi de forage de haute qualité afin d'identifier la minéralisation et les données de géologie structurale.

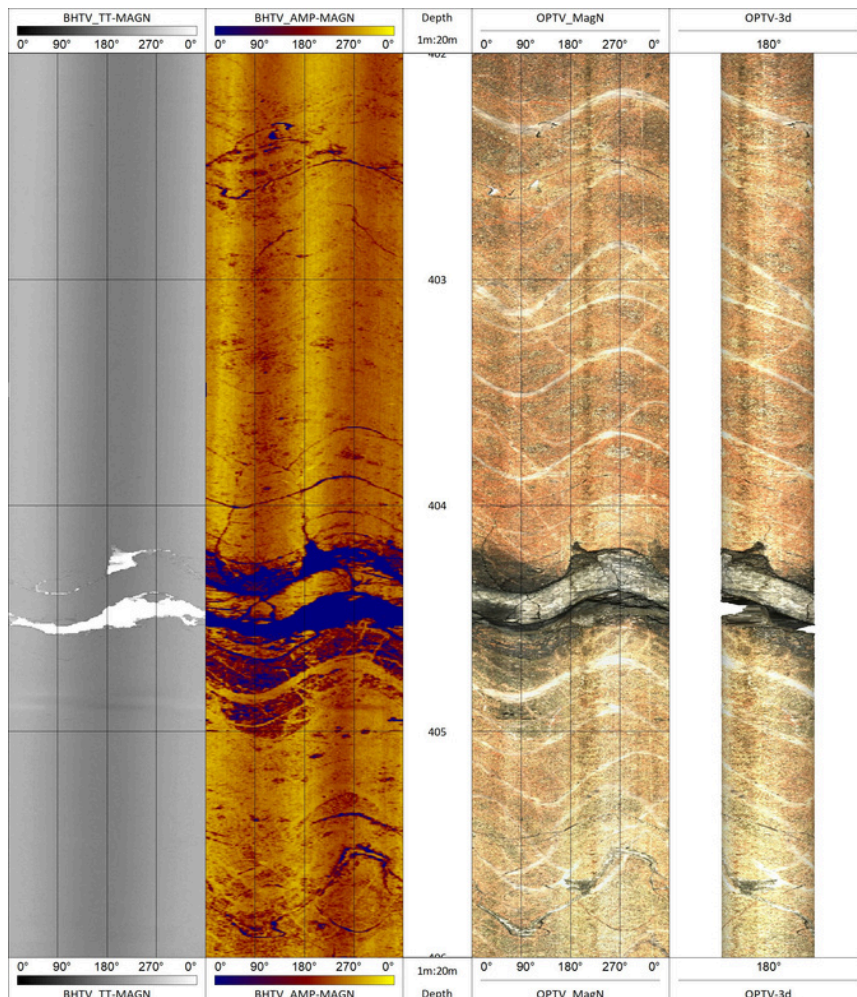
Pour faciliter l'orientation et l'analyse, une présentation synthétique de la carotte a été générée à l'aide de la géométrie du trou de forage obtenue à partir des données acoustiques du BHTV42 et des images optiques de l'OPTV52.

La diagraphe ci-contre montre au moins deux séries différentes de veines sous-parallèles, ainsi qu'une faille ou fracture qui semble avoir été reminéralisée par une circulation ultérieure de fluides hydrothermaux. Une minéralisation en chalcopryrite est également visible.
