L'exemple de diagraphie présenté à gauche a été enregistré dans un forage foré en diamètre "PQ" dans le cadre d'une enquête géologique et hydrogéologique réalisée en Alsace (France) dans une région faillée où des problèmes d'affaissement du sol sont rencontrés. On pense que ces problèmes sont liés à l'interaction des eaux souterraines avec les nombreux horizons évaporitiques proches de la surface.

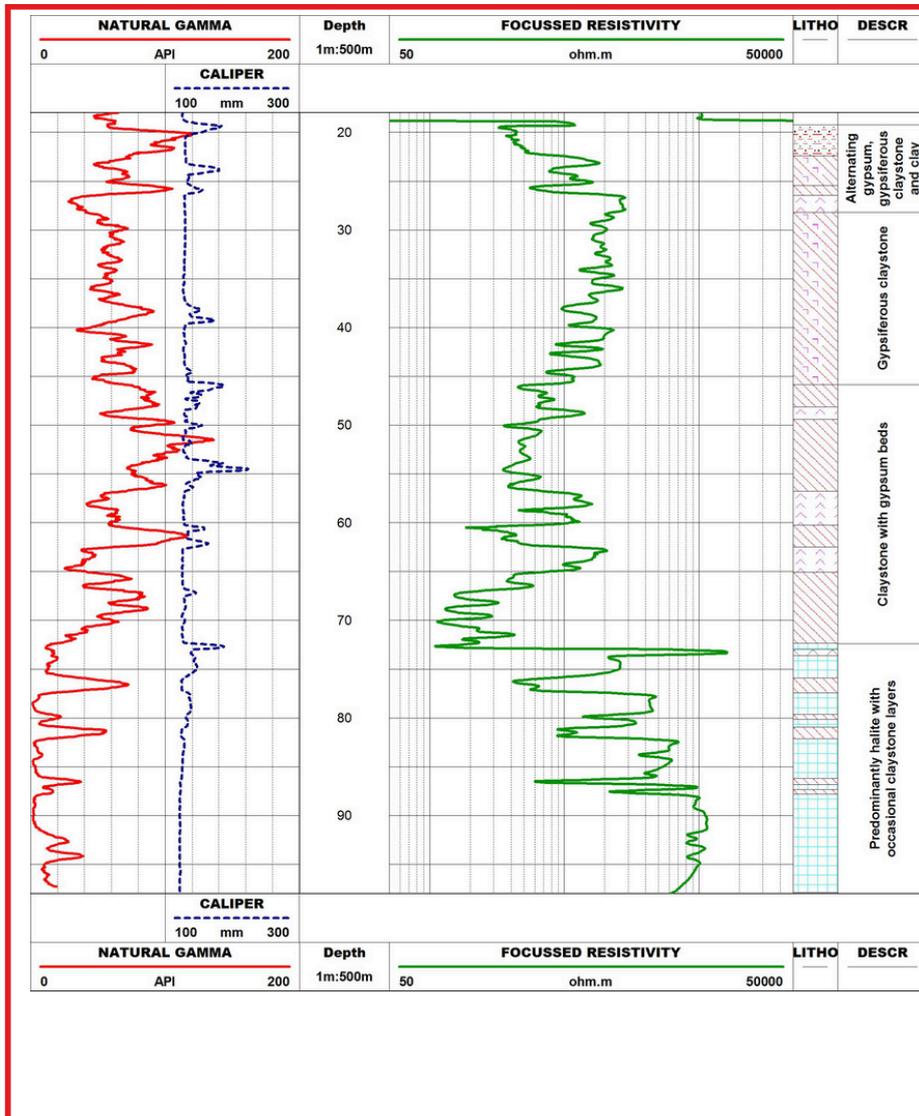
Les résistivités très élevées enregistrées dans la partie inférieure du forage sont dues à la présence de lits massifs d'halite (sel gemme). Les couches d'argile intercalées, dont certaines ne mesurent que 10 à 20 cm d'épaisseur, sont clairement délimitées.

Les couches principalement argileuses au dessus de 73 m comprennent un certain nombre de lits de gypse et s'enrichissent elles-mêmes en gypse en remontant vers le haut du forage.

Une diagraphie caliper a également été réalisée et a révélé plusieurs couches moins bien indurées qui ont été partiellement nettoyées durant le forage.

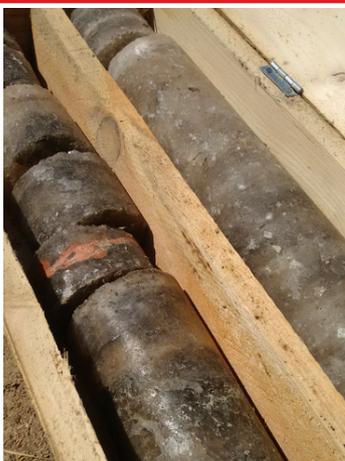
Photographie de carottes montrant niveaux de halite massifs présents dans la partie inférieure de la section forée (à gauche).
