LIM LOGGING

Estudio de caso

Imágenes ópticas y registros geofísicos en el contexto de un “control de salud” de una estructura vital

En la región francesa de Borgoña se estudiaron varias represas con respecto a su capacidad para resistir inundaciones excepcionales.

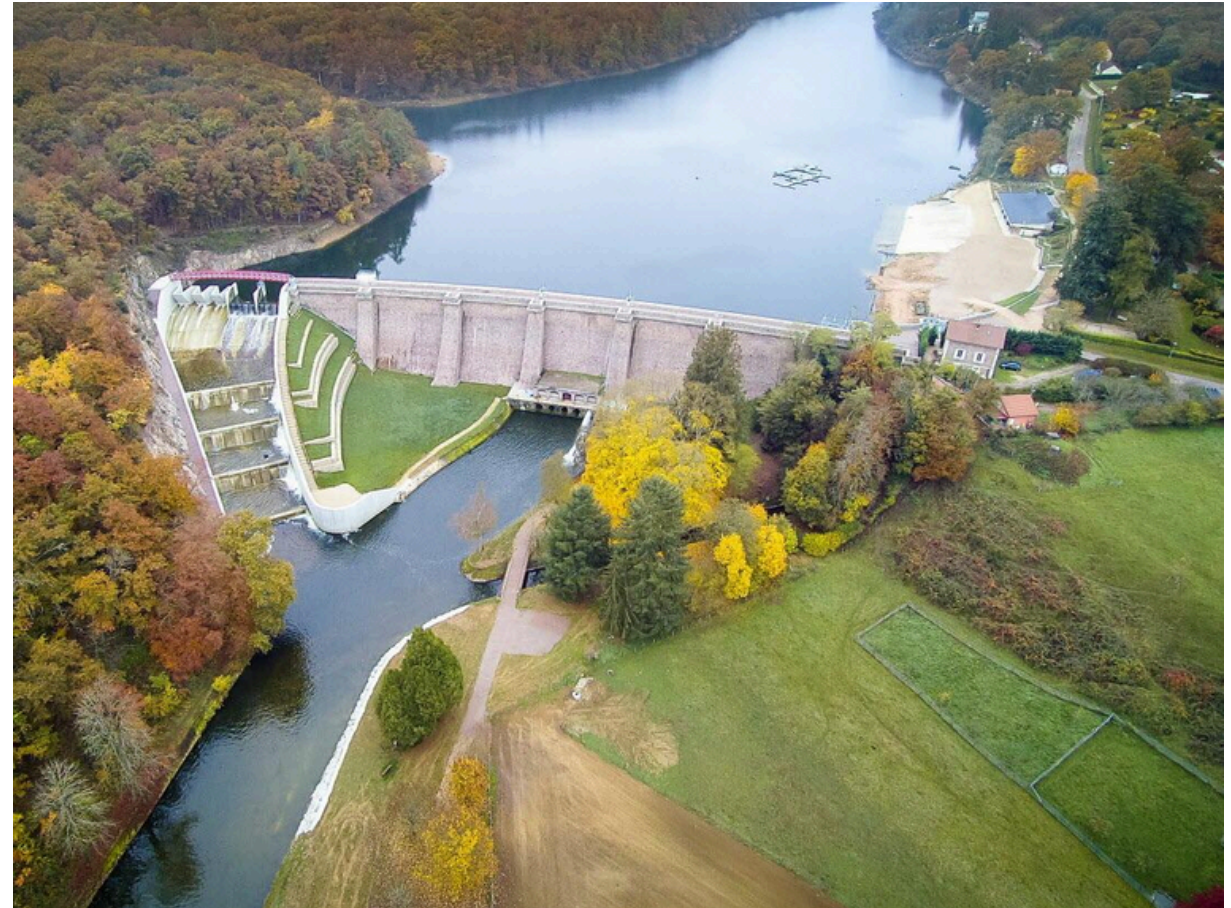
**Sin restricciones especiales de acceso,
fue posible colocar el vehículo
maderero en las inmediaciones de los
pozos.**

**Ambos extremos de la presa fueron
acordonados para impedir cualquier
acceso público no autorizado durante la
operación. Esto por razones generales
de seguridad pero particularmente con
respecto al uso de una fuente radiactiva
durante la operación.**

**Durante la operación se registraron un
total de cuatro pozos utilizando sondas
OPTV52 y PDGC50.**

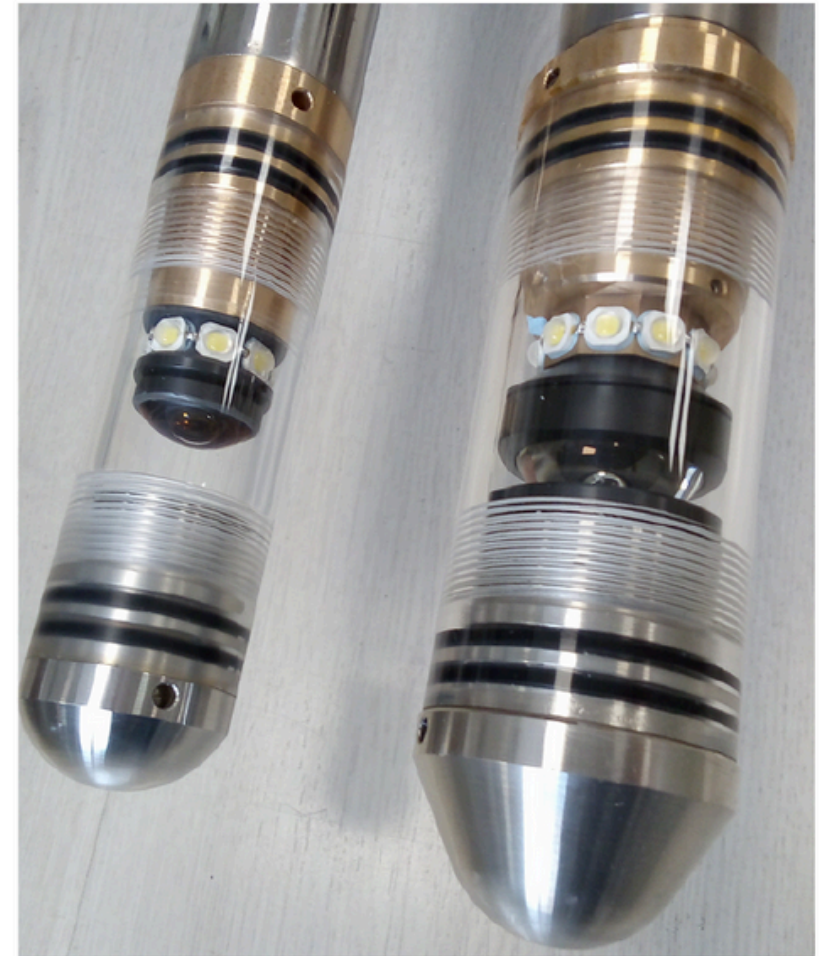
OPTV38 / OPTV52 Sondas

Características clave:

**Cámara CMOS que ofrece hasta 1440 px
por línea de imagen**

**Potente DSP integrado que permite
velocidades de cuadro de hasta 60
imágenes por segundo (= velocidad de
registro de 3,6 m/min para una
resolución vertical de 1 mm)**

**Iluminación LED blanca para una
reproducción natural del color**

**Sensor de orientación de tres ejes
(acelerómetros/magnetómetros triples)
para la orientación de la sonda desde
vertical hacia abajo hasta vertical hacia
arriba.**

OPTV38	OPTV52
Diameter:	38 mm	52 mm
Length:	1 620 mm	1 630 mm
Weight:	6 kg	7 kg
Max temp/pressure:	70°C / 100 bar	
Orientation precision:	+/- 0.5° inclination, +/- 1° azimuth

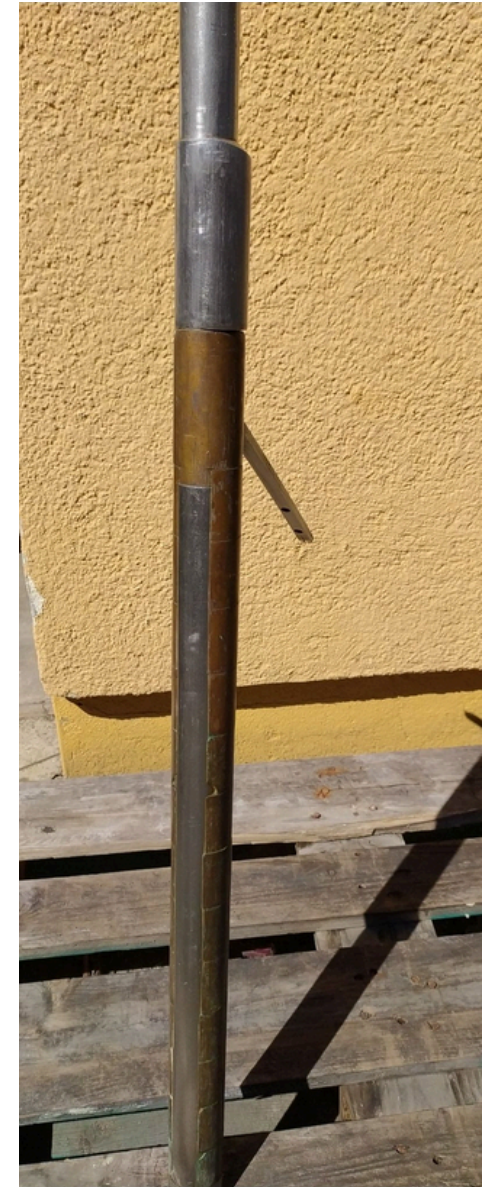
PDGC50 Sonda

Características clave:

**detectores de densidad enfocados
direccionalmente espaciados cortos (15
cm), medianos (30 cm) y largos (48 cm)**

**Detección adicional de rayos gamma de
baja energía (típicamente efecto
fotoeléctrico) en el detector de
espaciado medio.**

**Brazo de pinza de pared lateral (para
diámetros de pozo de 50 a 450 mm
como estándar)**

detector gamma natural

Diameter:	50 mm
Length:	2 500 mm
Weight:	20 kg
Max temp/pressure:	70°C / 200 bar
Operating conditions:	60 - 450 mm diameter open borehole fluid-filled or dry borehole
Radioactive source:	Cs-137, recommended activity 3.7 GBq / 100 mCi
