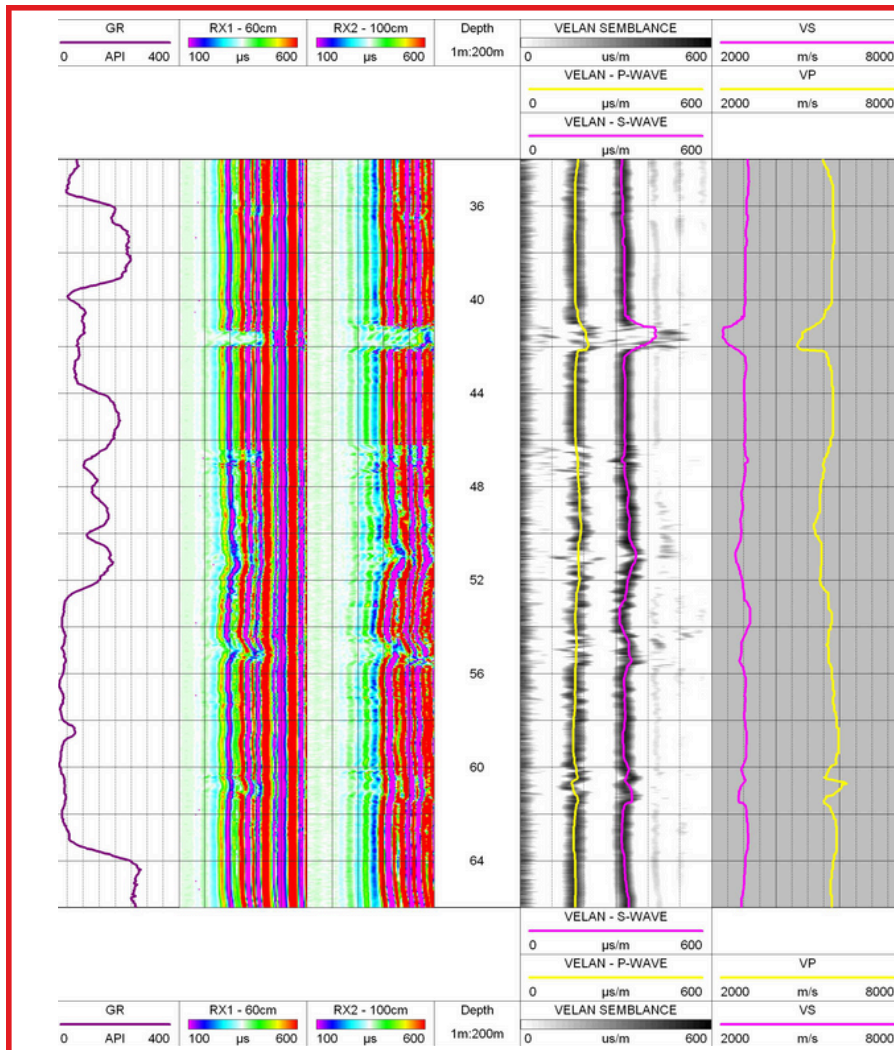
El registro de ejemplo que se muestra a la izquierda se registró en un pozo realizado en una secuencia de formaciones metamórficas en los Alpes franceses como parte de un estudio geotécnico. El pozo está inclinado más de 45° con respecto a la vertical.

La sonda FWS60G utilizada está equipada con dos receptores de tren de ondas sísmicas (ubicados a 60 y 100 cm del transmisor) y un detector de gamma natural.

Se aplicó un proceso de análisis de velocidad basado en el método de semblanza a los datos sin procesar para obtener velocidades acústicas de las ondas P y S.

Entre 40 y 56 m, la perforación atravesó una zona fracturada, como lo demuestran las pérdidas de energía de la señal y la disminución de la velocidad acústica calculada.

Las variaciones en la respuesta de los rayos gamma (extremo izquierdo de la imagen) delimitan claramente las diferentes unidades litológicas encontradas al perforar en este intervalo.

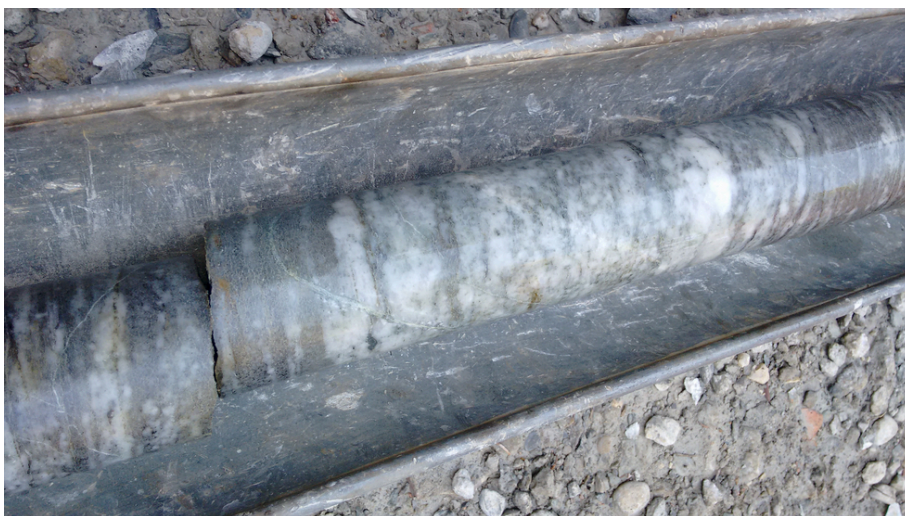
La perforación atravesó rocas metamórficas muy duras y abrasivas (metacaliza, gneis con múltiples vetas de cuarzo y horizontes ricos en cuarzo); la foto de al lado muestra una muestra típica.
